## Identifikasi Kondisi Kontur Sungai Melalui Pengukuran Tanah Sebagai Upaya Penanggulangan Banjir di Desa Carangrejo

<sup>1,2,4,5,6,7,8,9,10</sup>Program Studi Teknik Sipil, Fakultas Teknik, Universitas Darul 'Ulum Jombang

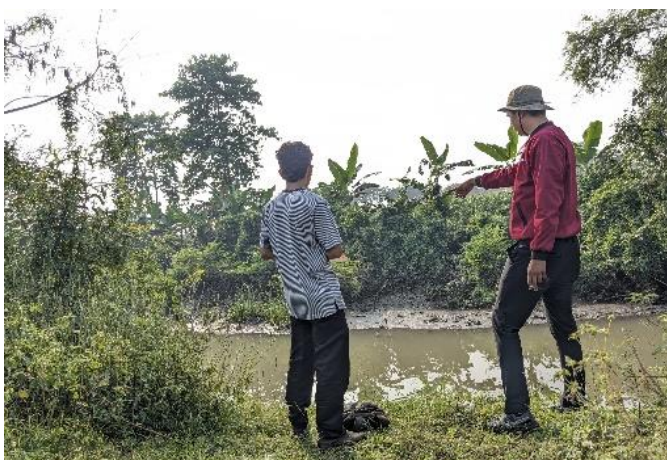
Gambar 1. Sungai Ngongseng

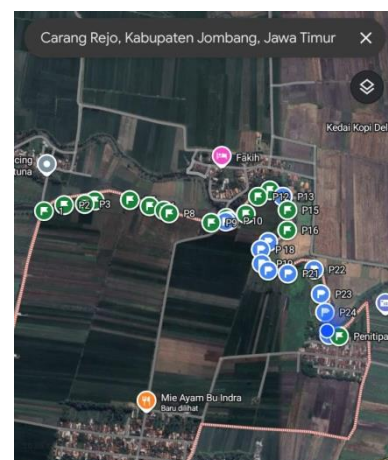
Gambar 2. Titik-titik yang Diamati

Penelitian dilakukan di Desa Carangrejo, Kecamatan Kesamben, Kabupaten Jombang, Jawa Timur. Survei lapangan dilaksanakan pada tanggal 9–10 Agustus 2025 dengan jumlah 25 titik pengukuran yang tersebar di sepanjang aliran sungai dan area sekitarnya. Sasaran survei adalah batas utara Desa Carangrejo yang mengikuti aliran Afvour Watudakon dan Sungai Ngongseng dengan panjang sekitar 1,8 km. Survei dimulai dari batas barat laut hingga batas timur laut desa.

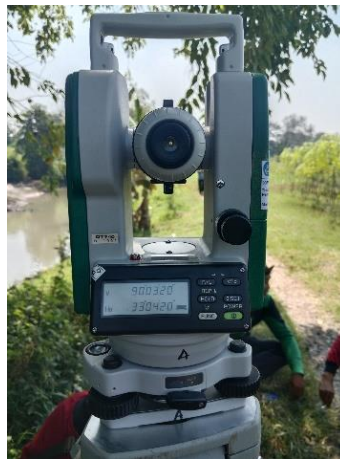
Gambar 3. Alat Sokkia DT-240 (Digital Theodolite)

Alat yang digunakan meliputi Sokkia DT-240 (Digital Theodolite), aplikasi Avenza untuk tracking, QField untuk mark point, serta Quantum GIS untuk digitalisasi data. Basemap menggunakan citra Google Maps, sedangkan data ketinggian diperoleh dari DEMNAS.

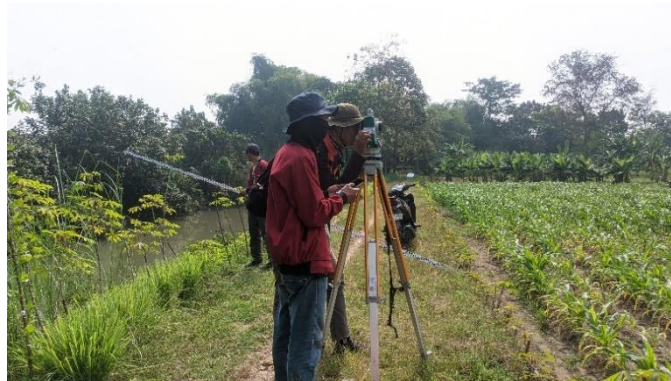
Gambar 4. Pengukuran Elevasi Menggunakan Alat Sokkia DT-240 (Digital Theodolite)

Pengambilan data dilakukan di jalan setapak yang berada di antara Sungai Ngongseng dan saluran Afvour Watudakon. Jarak antar titik pengukuran bervariasi antara 50–150 meter, disesuaikan dengan kondisi lapangan seperti adanya semak atau tikungan yang menghalangi jarak pandang. Jembatan di bagian barat dan tengah digunakan sebagai titik acuan (*Benchmark/Datum*).

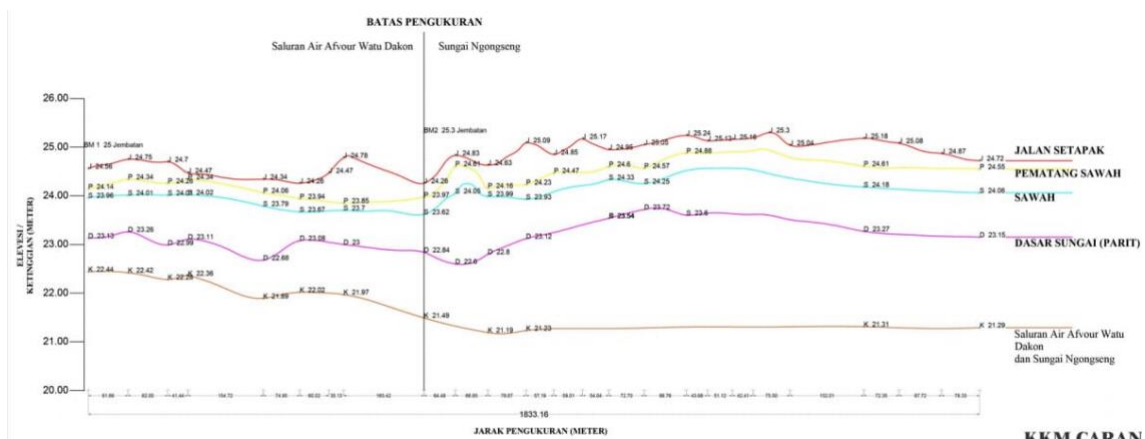
Gambar 7. Grafik perbedaan elevasi dari 25 titik pengamatan di Desa Carangrejo.

Dari Tabel 1 terlihat adanya variasi ketinggian di setiap titik pengamatan. Untuk mempermudah analisis, data tersebut diolah kembali dan divisualisasikan dalam bentuk grafik elevasi pada Gambar 2.

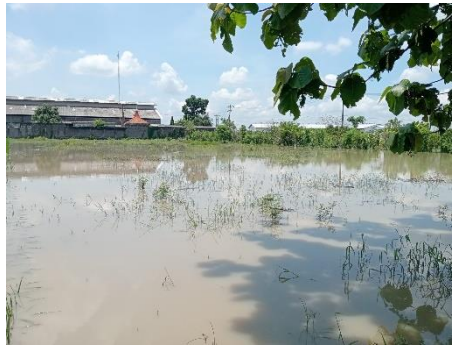
Gambar 9. Penampakan sawah petani yang terendam air

Hasil penelitian menunjukkan bahwa perbedaan elevasi tanah di Desa Carangrejo dan adanya sedimentasi di alur Afvoer Watudakon berdampak pada terbentuknya genangan air saat debit sungai meningkat, terutama di musim hujan. Penumpukan sedimen pada aliran Afvoer Watudakon semakin memperlambat aliran air, sehingga menimbulkan luapan ke lahan pertanian warga. Dampak langsung dari kondisi kontur dan sedimentasi ini adalah kerugian ekonomi masyarakat, khususnya petani. Sebagaimana tercatat di Desa Carangrejo, banjir berulang kali menyebabkan gagal panen pada tanaman padi yang baru ditanam. Kejadian ini menunjukkan bahwa masalah banjir bukan hanya persoalan teknis hidrologi, melainkan juga berdampak sosial-ekonomi.
